# Long-Distance Shield Tunneling Through Flexible Casings and Atmospheric Pressure Chamber Opening for Obstacle Removal in Urban Central Areas

Shanghai Municipal Water Conservancy Construction Project Safety and Quality Supervision Center Station, Shanghai 200237, China

## 中心城区长距离盾构穿越柔性套管及常压开仓清障施工技术

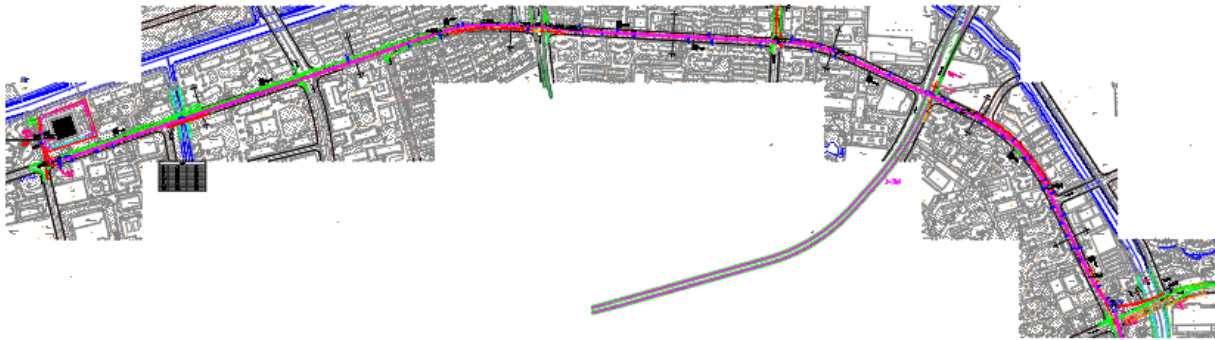
图 1 盾构区间线路示意图

龙华初期雨水调蓄工程厂外管道中 DN3500 盾构隧道内径 3.5m，外径 4.1m，隧道总长 3184m。盾构隧道掘进涉及主要土层有第③层灰色淤泥质粉质黏土、第④层灰色淤泥质黏土，局部涉及③T 灰色粘质粉土。隧道覆土厚度为 5.120~7.980m。

隧道主要在现状市政道路钦州北路和钦州路下方穿行（图 1），道路下方存在 17 处非开挖电力、信息管线，部分管线埋深较深，位于盾构隧道掘进路径上，盾构机穿越过程中，可能导致管线缠绕刀盘，造成刀盘掘进阻力增大，刀盘结构受损甚至卡死，排泥管堵塞以及管线周围土层扰动过大而出现大规模沉陷等情况。图 2 展示了隧道与部分非开挖管线断面，表 1 统计了道路下方部分非开挖管线的详细信息。

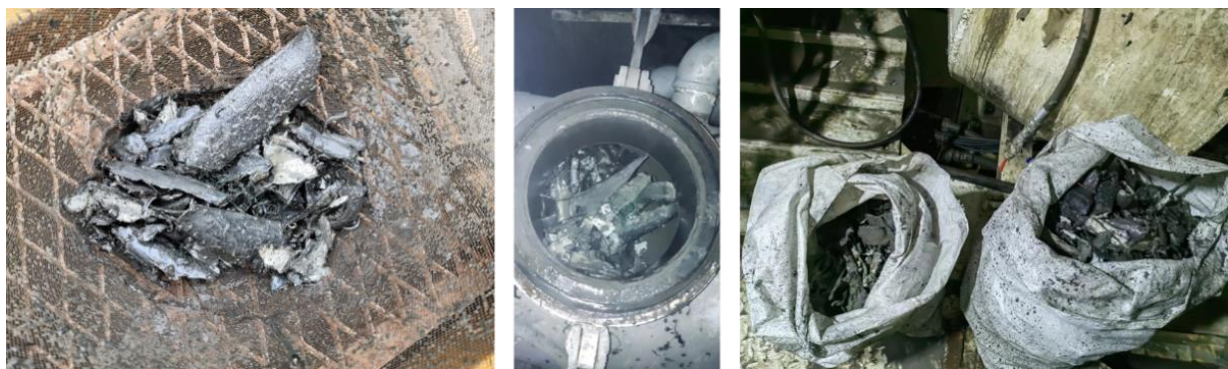
图 7 过滤器和井上泥浆池排出管线残片图

采取设备改造和正反循环冲洗措施后，在排泥管过滤器内和井上泥浆池中排出大量 HDPE 管线残片，如图 7 所示。
